## **Analisa Kinerja Saluran Primer Daerah Irigasi Way Geren Kecamatan Lolong Guba Kabupaten Buru, Provinsi Maluku**

**Abstract.** *The evaluation of irrigation network performance is essential to ascertain the status of these networks. This is governed by the Regulation of the Minister of PUPR No.12/PRT/M/2015 about the Exploitation and Maintenance of Irrigation Networks. This study aims to assess the physical condition of the principal channel, its performance, and the availability of discharge. The physical condition and functionality of the Way Geren irrigation canal remain satisfactory. Channels 1 and 2 achieved an 89% presentation and a 77% capacity for discharge. The embankment height was sufficient to prevent runoff at 85% for both measurements. However, the implementation of repairs and maintenance received a presentation score of only 30% due to the lack of maintenance and repairs conducted on the channel. The performance evaluation of primary irrigation canals in the Way Geren irrigation region indicates a 67.5% rating of mediocre condition, necessitating maintenance of a reparative nature. This enhancement aims to rehabilitate the principal irrigation canal of the Way

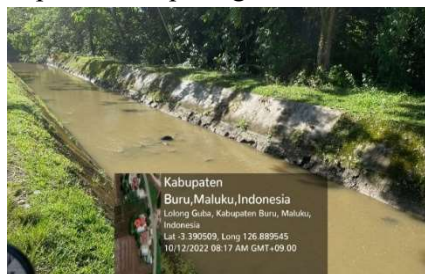
Gambar 1. Dokumentasi kondisi saluran lining rusak

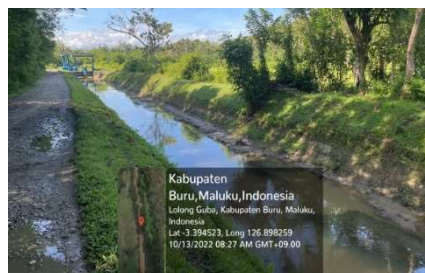
Gambar 2. Dokumentasi kondisi terjadi penumpukan sedimen

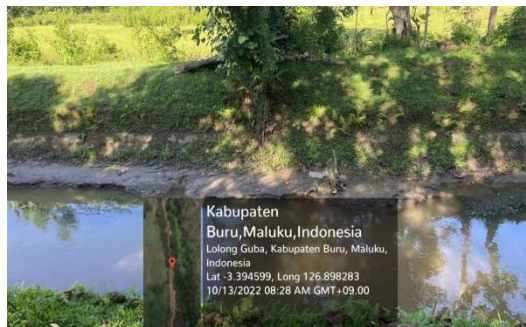
Gambar 3. Dokumentasi Sedimen pada Saluran Primer

Pada hasil dokumentasi di atas dapat di lihat terjadinya sedimentasi dan pada dinding saluran mengalami kerusakan. Hal ini dapat mempengaruhi kinerja dari saluran primer bendung way Geren. Untuk lebih jelasnya kondisi ini kemudian akan di hitung kriteria dan pembobotan untuk mengetahui kondisi presentasi kerusakan pada saluran primer.
